***RELATÓRIO DA INTERVENÇÃO DE CONSERVAÇÃO E
RESTAURO REALIZADA NO REALEJO HISTÓRICO (c. 1819-1822)
DO MOSTEIRO DE SANTO TIRSO***

**Santo Tirso
16 de Maio de 2018**

A presente intervenção de conservação e restauro do realejo histórico do Mosteiro de Santo Tirso foi realizado entre os meses de setembro de 2017 e de janeiro do corrente ano de 2018 pela empresa JMS Organaria, atendendo a uma solicitação do Padre Luís Manuel Cordeiro da Silva Mateus, pároco de Santa Maria Madalena de Santo Tirso.

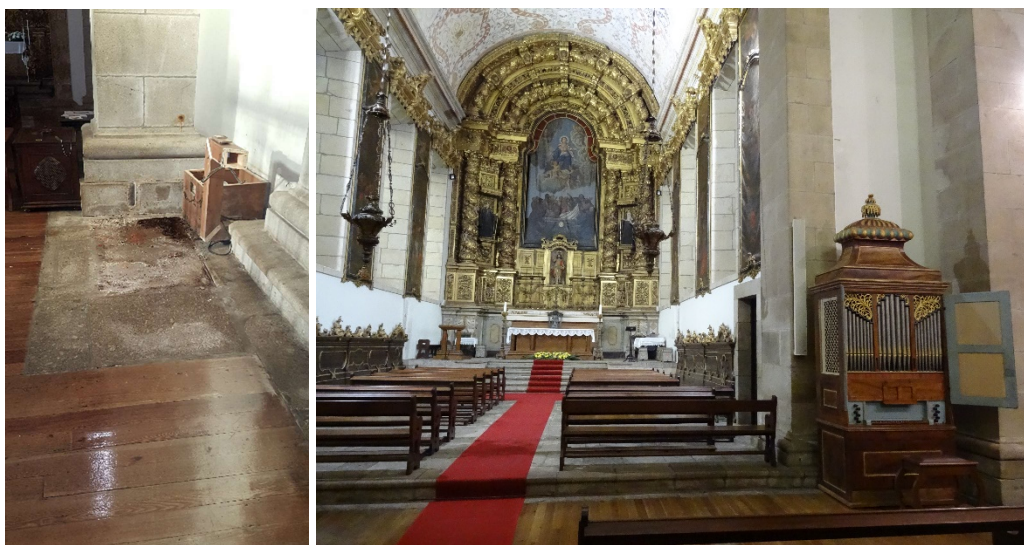
instrumento no cruzeiro da igreja abacial, embora recolocando-o ao lado da Epístola e ligeiramente suspenso sobre pés de madeira em relação ao soalho de madeira da igreja, para assim preservá-lo da grande humidade detetada na pedra sobre a qual se localizava anteriormente, o que contribuirá muito mais favoravelmente à sua conservação futura⁶.

Figura 3 – À esq., lajeado de pedra sobre o qual se localizava o instrumento antes da presente intervenção de restauro, à esquerda do arco cruzeiro; à dir., nova implantação do instrumento, à direita do arco cruzeiro, ligeiramente suspenso sobre o soalho de madeira da igreja, após a consecução da intervenção de restauro em causa.

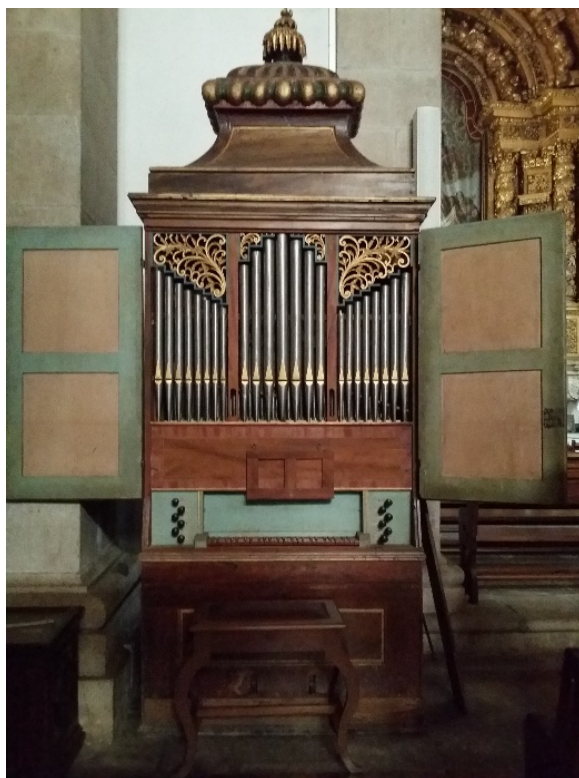
Figura 5 – Caixa do órgão antes da intervenção de conservação e restauro.

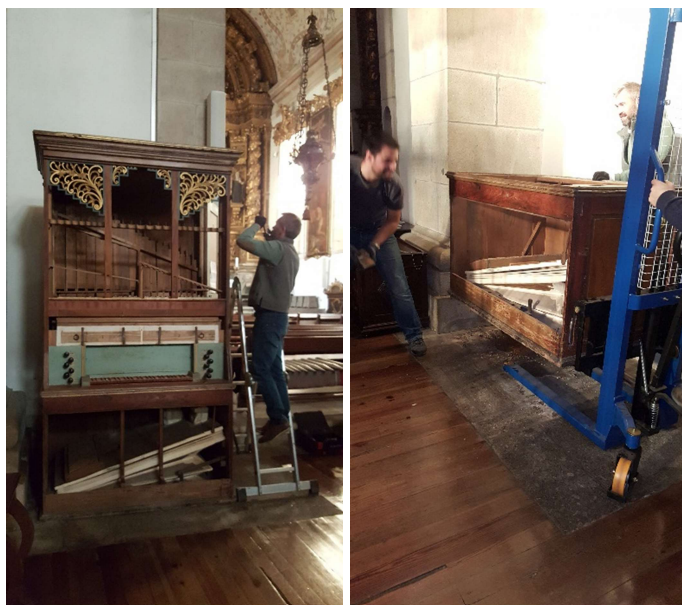
Figura 6 – Desmontagem geral do instrumento.

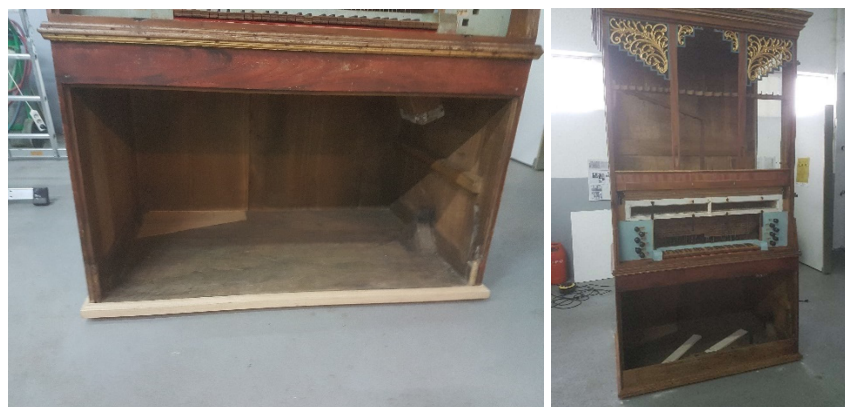
Figura 9 – Caixa do órgão esvaziada para desinfestação geral.

No que se refere à ação do inseto xilófago, nestes objetos verificou-se a sua ação generalizada debilitando, em algumas zonas, a sua estabilidade. As fendas e fissuras observam-se pontualmente e geralmente situadas em áreas de assemblagem e devem-se, sobretudo às variações de temperatura e humidade.

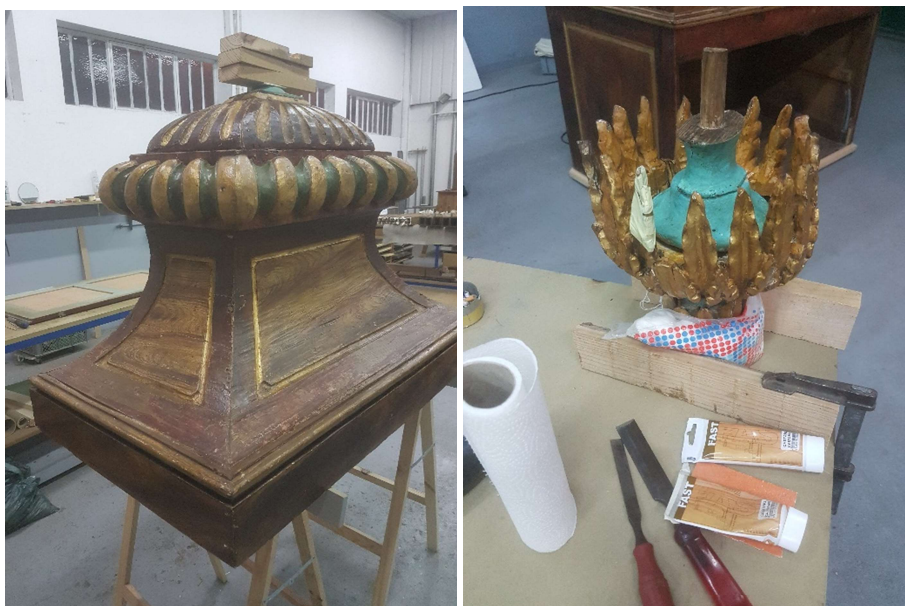
Figura 10 – Trabalhos de conservação e restauro dos elementos artísticos do coroamento da caixa do instrumento.

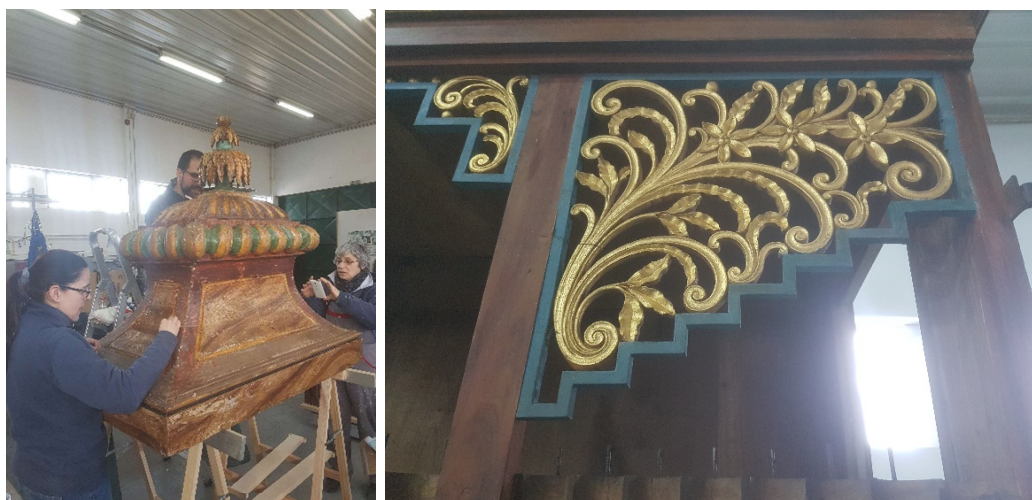
Figura 11 – Trabalhos de conservação e restauro dos elementos artísticos da caixa do instrumento.

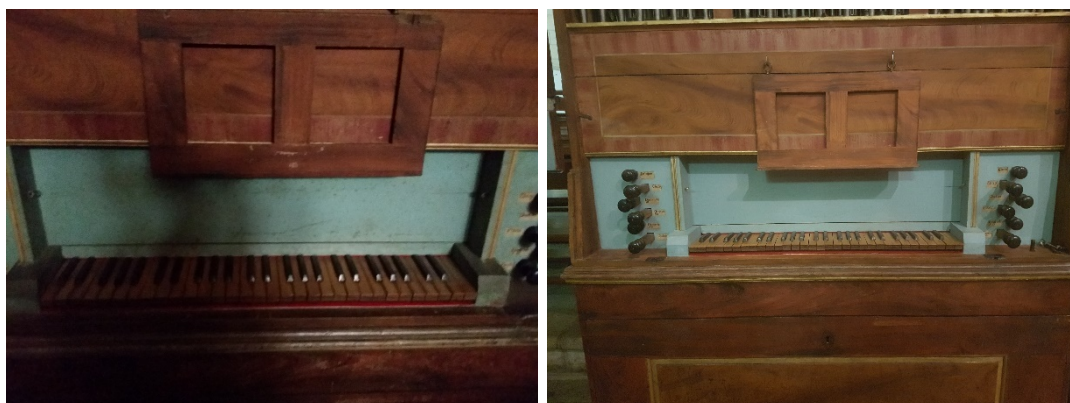
Figura 13 – Consola do órgão antes (à esq.) e depois (à direita) da intervenção de conservação e restauro.

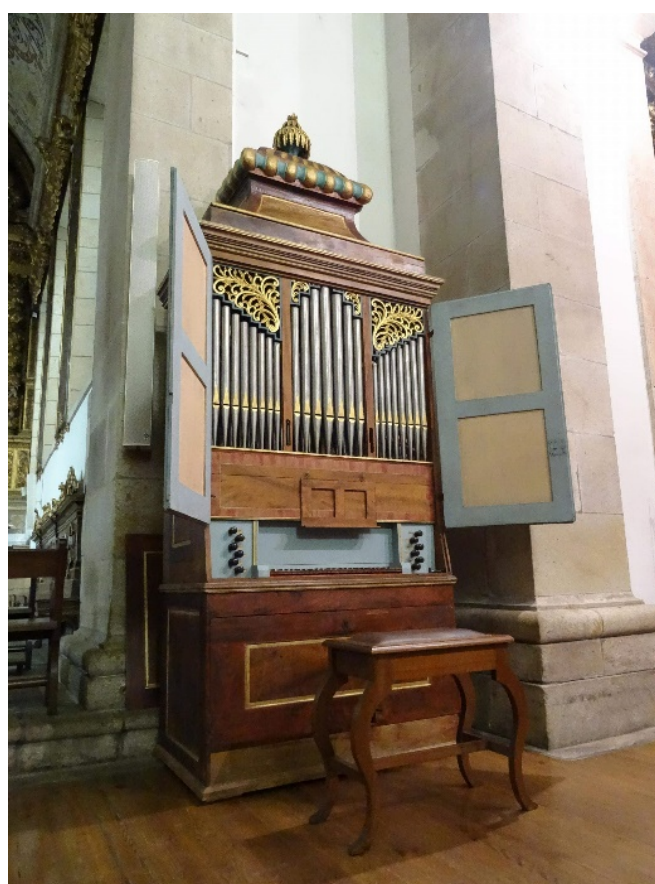
Figura 14 – Caixa do órgão após a intervenção de conservação e restauro.

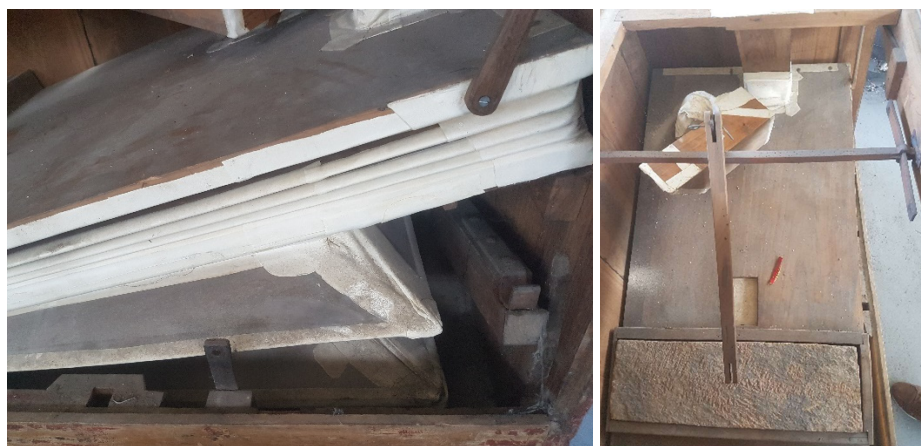
Figura 16 – Sistema de alimentação de vento antes da presente intervenção de conservação e restauro, na qual foi mantida a pedra original, garantindo a consequente manutenção da pressão do vento.

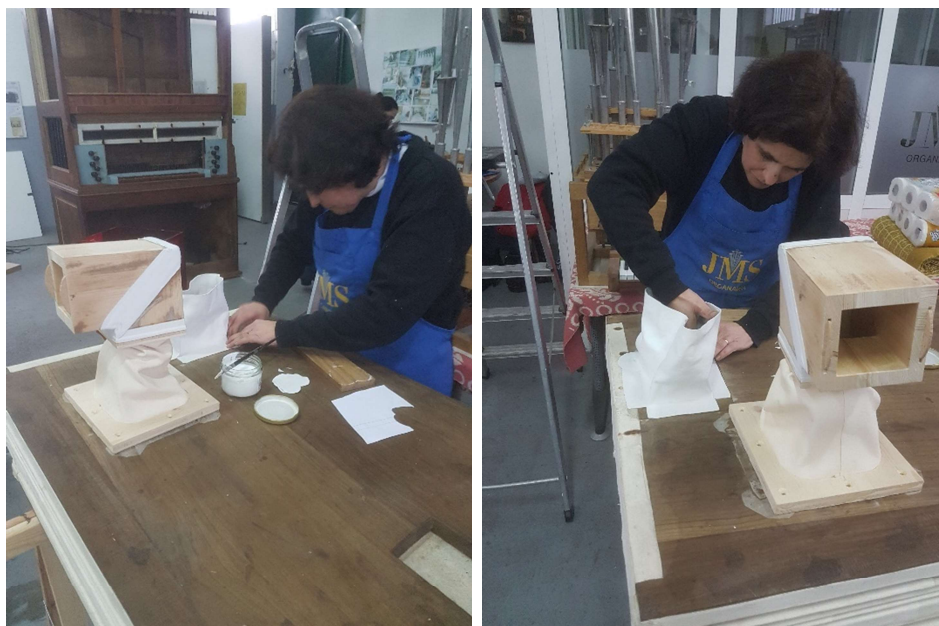
Figura 17 – Trabalhos de restauro do fole original do instrumento.

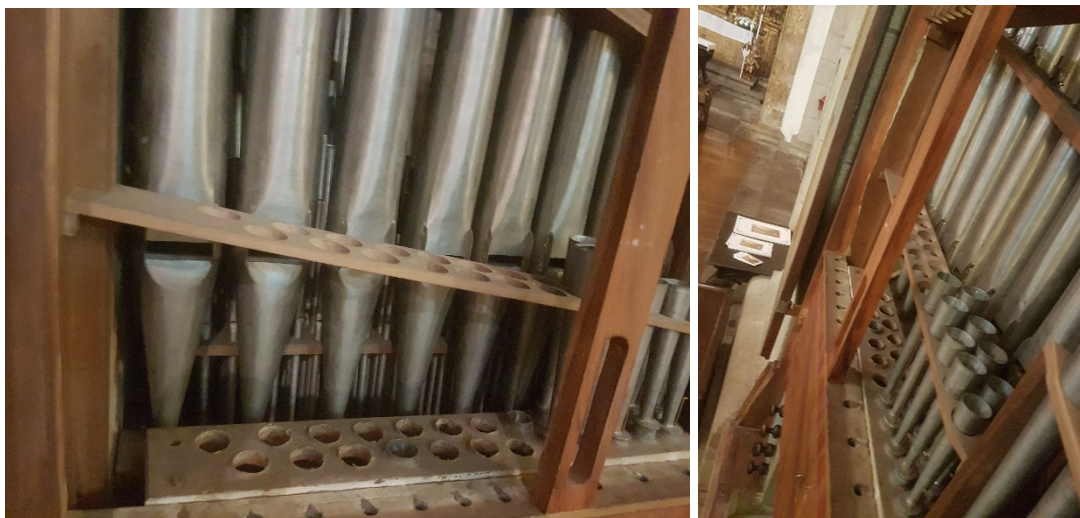
Figura 22 – Pandeiretes e suportes superiores dos tubos de palheta na parte fronteira do someiro do órgão, logo atrás dos tubos de fachada (intonação do instrumento), durante a desmontagem do órgão.

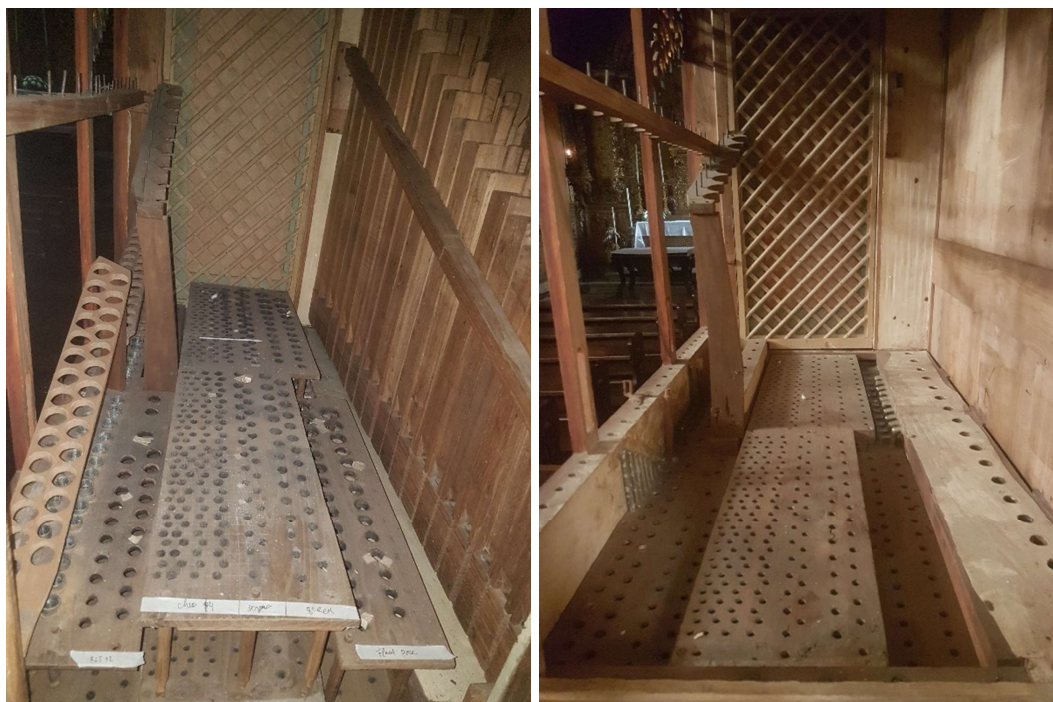
Figura 23 – Parte superior do someiro do órgão: a esq., pandeiretes e suportes superiores dos tubos; à dir., tampas do someiro, durante a desmontagem do instrumento.

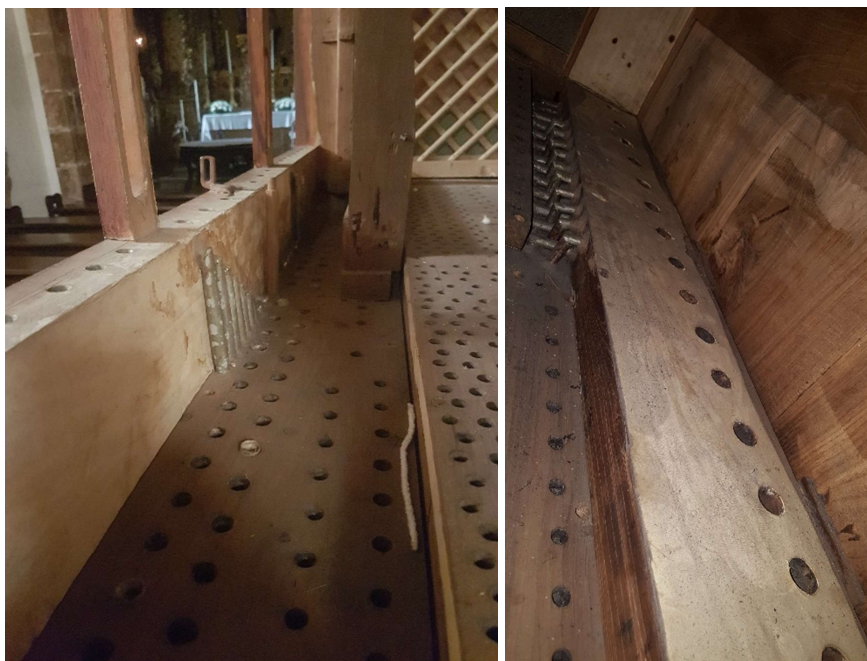
Figura 24 – À esq., tabuão correspondente à intonação do órgão, *Flautado de 6* (mão esquerda); à dir., tabuão correspondente ao registo *Violam* (mão esquerda), durante a desmontagem do instrumento.

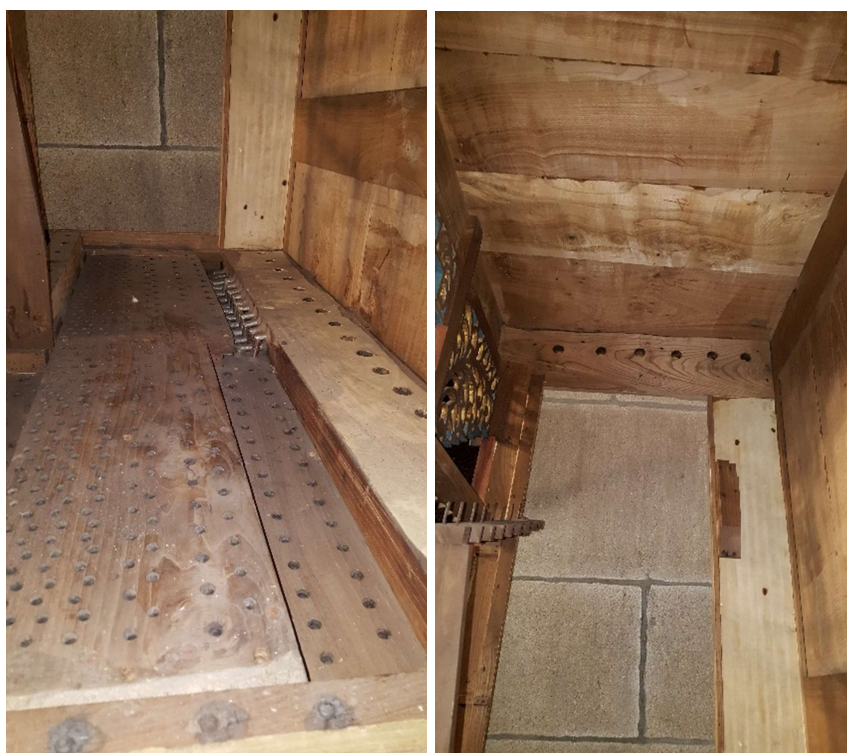
Figura 25 –Ao fundo (costado esquerdo) e parte superior da caixa do órgão, tabuões correspondentes à alimentação em vento dos seis tubos mais graves do registo *Violam* (mão esquerda), durante a desmontagem do instrumento.

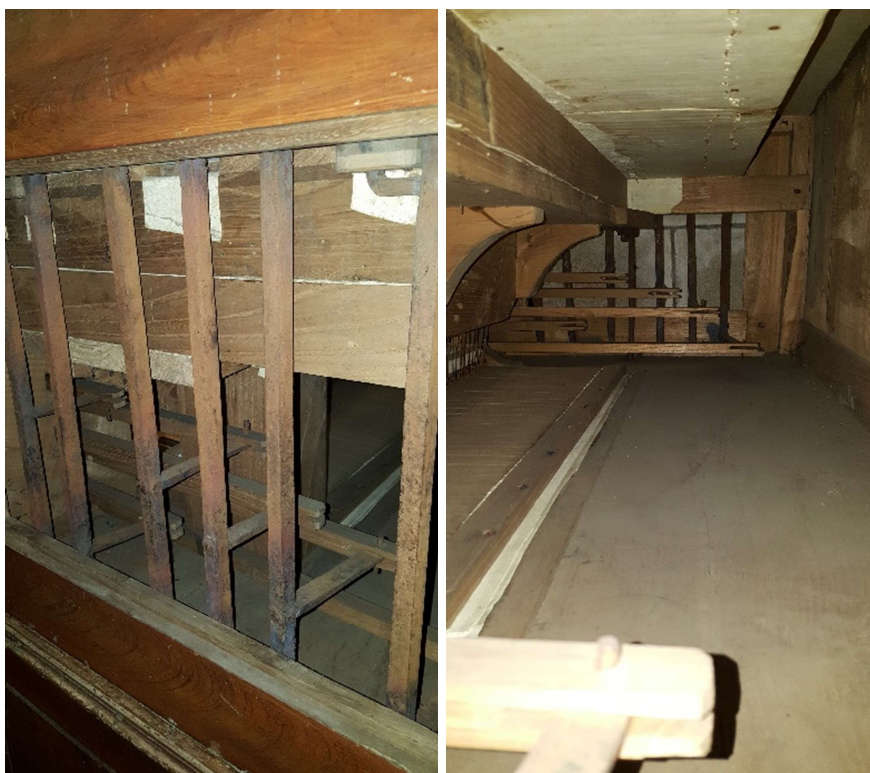
Figura 26 – Mecânica de registos original composta por sarilhos em ferro forjado e braços horizontais em madeira, antes da presente intervenção.

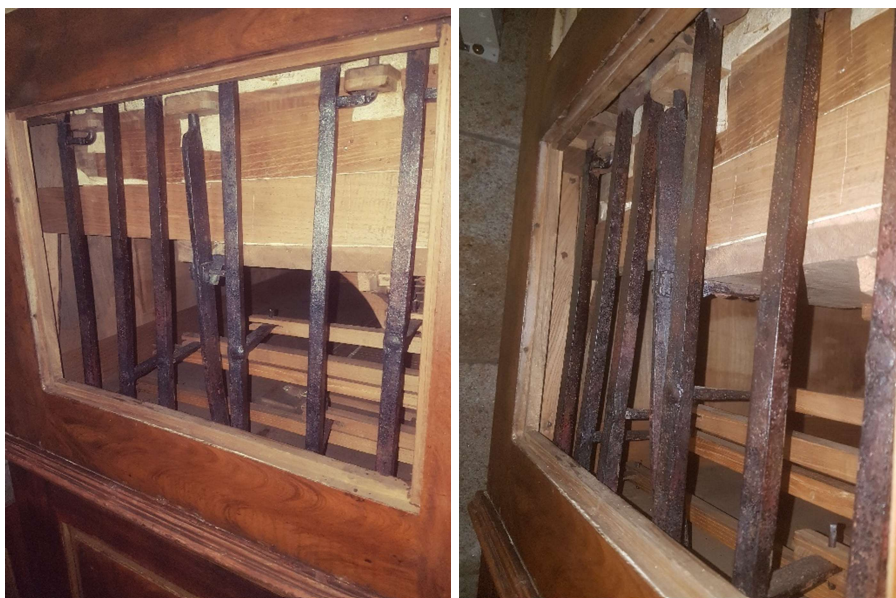
Figura 27 – Pormenores da mecânica de registos original do instrumento após o seu restauro.

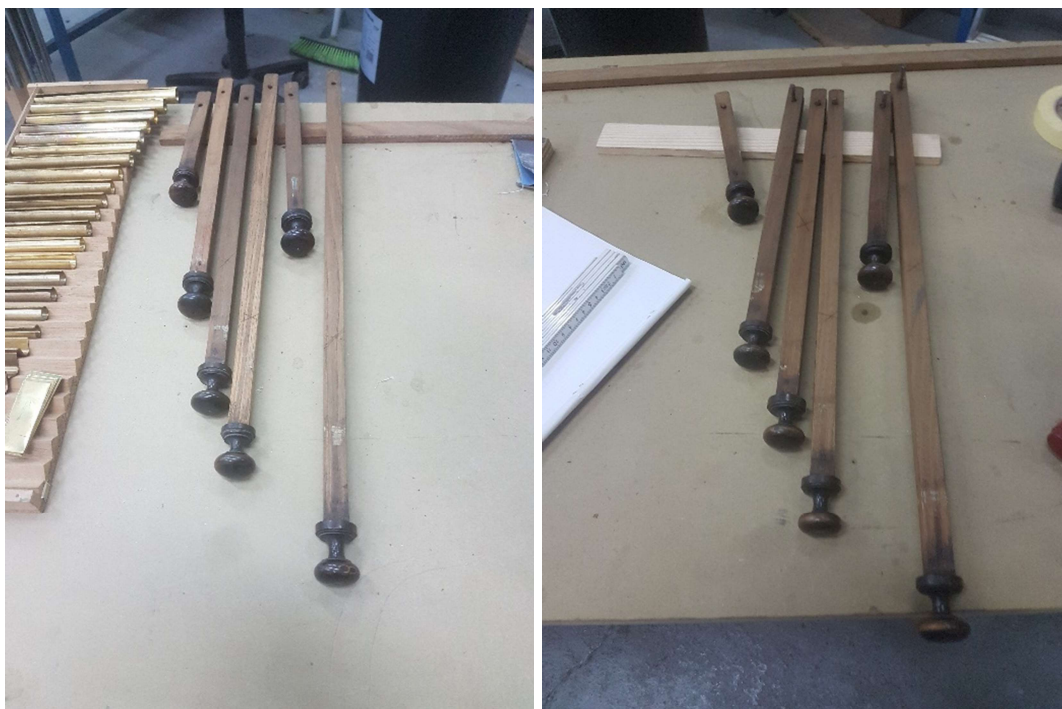
Figura 28 – Realização de trabalhos de limpeza e conservação dos manúlbrios e puxadores correspondentes aos registros do órgão na oficina da empresa JMS Organaria.

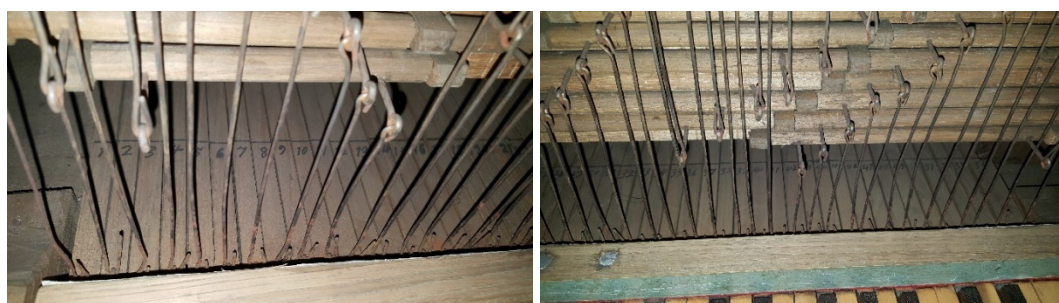
Figura 30 – Pormenor da mecânica de notas do instrumento (interface abreviação / bastidor do teclado manual), antes da presente intervenção de conservação e restauro.

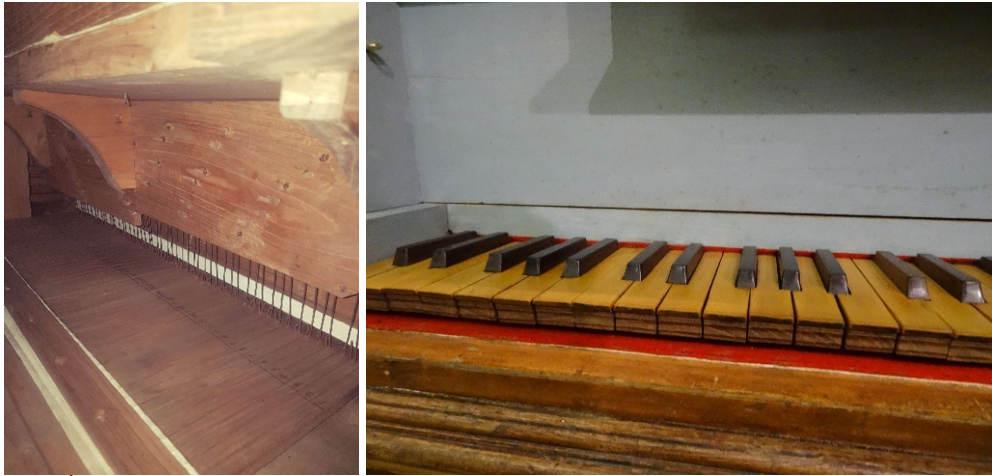
Figura 31 – À esq., bastidor do teclado manual do instrumento após a intervenção de conservação e restauro; à dir., pormenor do teclado manual do instrumento após a referida intervenção, já devidamente limpo e regulado.

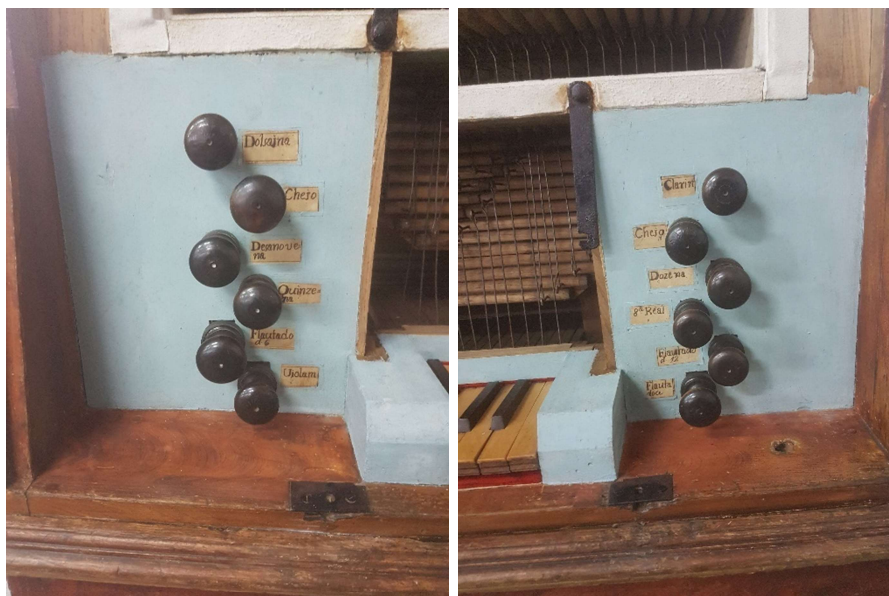
Figura 32 – Composição do órgão: mão esquerda – *Violam, Flautado de 6, Quinzena, Desanovena, Cheio, Dolsaina* – e mão direita – *Flauta doce, Flautado de 12, 8.ª Real, Dozena, Cheio, Clarim* –. A composição do instrumento manifesta nas etiquetas afixadas sobre a consola, a ambos os flancos do teclado manual, corresponde rigorosamente aos registos existentes em seu interior. A presente intervenção de restauro restituiu a quarta e mais aguda fileira dos cheios (com base em 1/3'), que se encontrava anteriormente obstruída, restituindo, assim, o plano fónico original na sua totalidade.

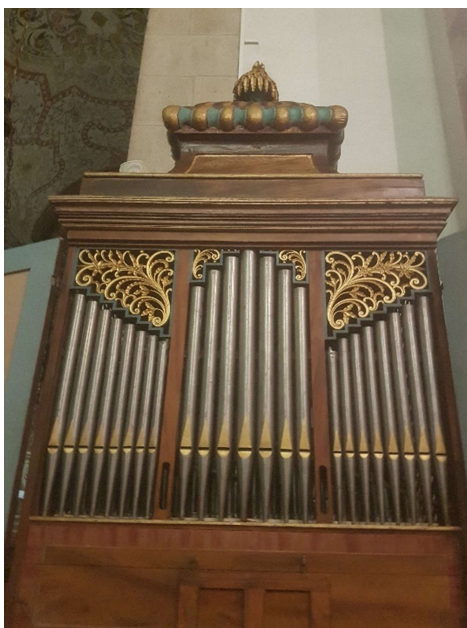
Figura 34 – Tubos componentes da intonação do órgão, correspondentes ao *Flautado de 6* (mão esquerda), reintegrados ao frontispício do instrumento após a intervenção de conservação e restauro.

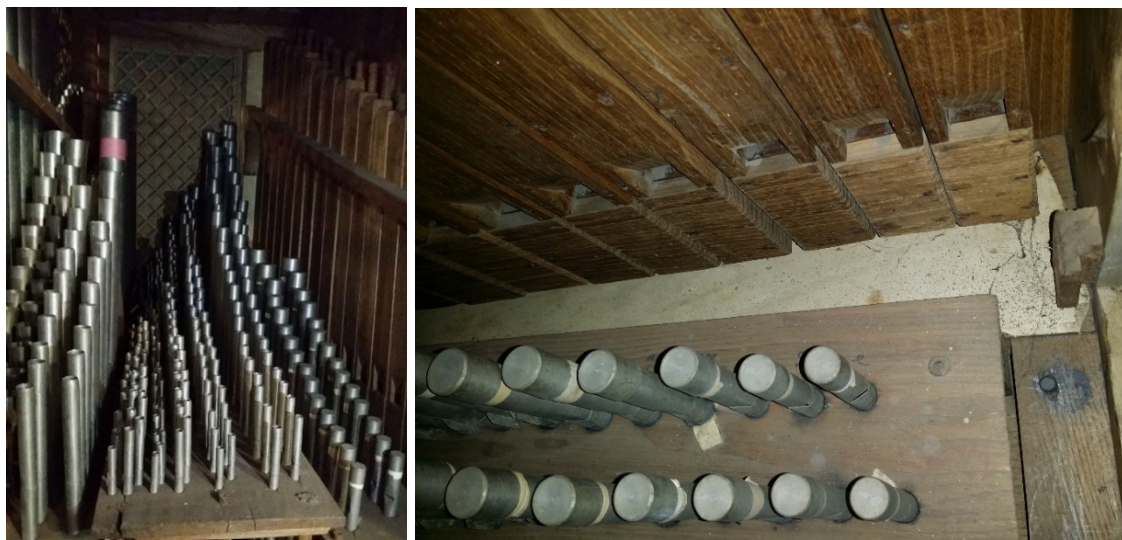
Figura 35 – Plano geral da tubaria interior do instrumento antes da presente intervenção de restauro.

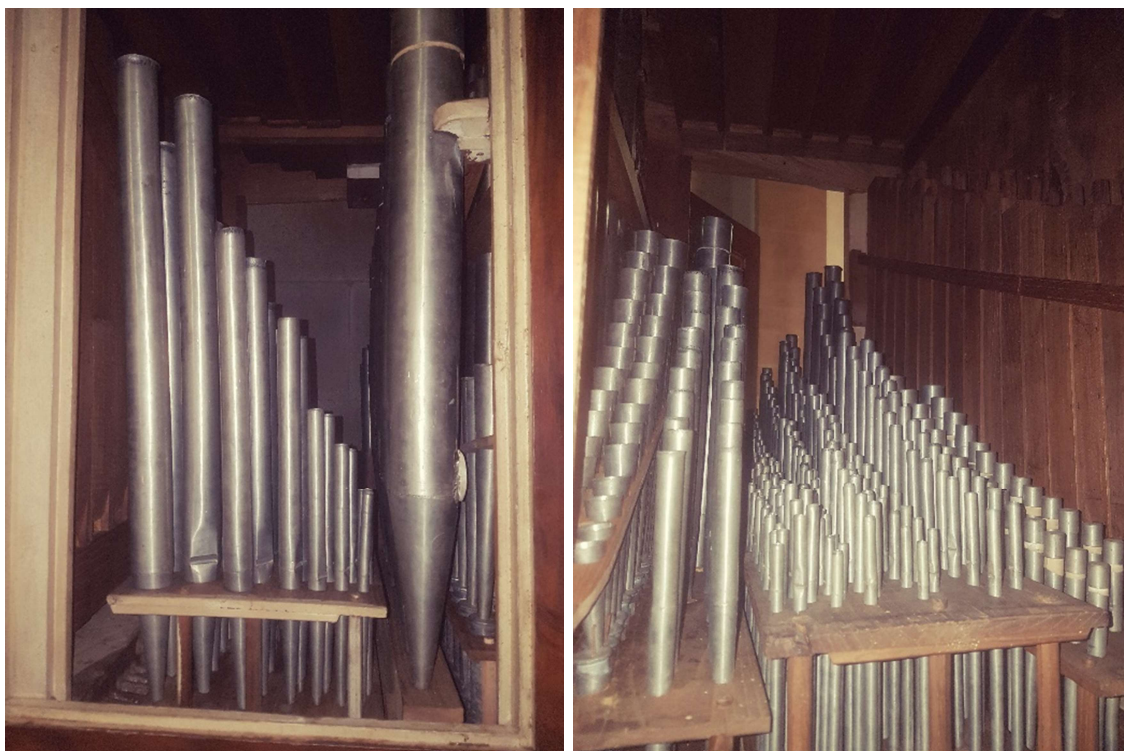
Figura 36 – Plano geral da tubaria interior do instrumento após a presente intervenção de restauro.

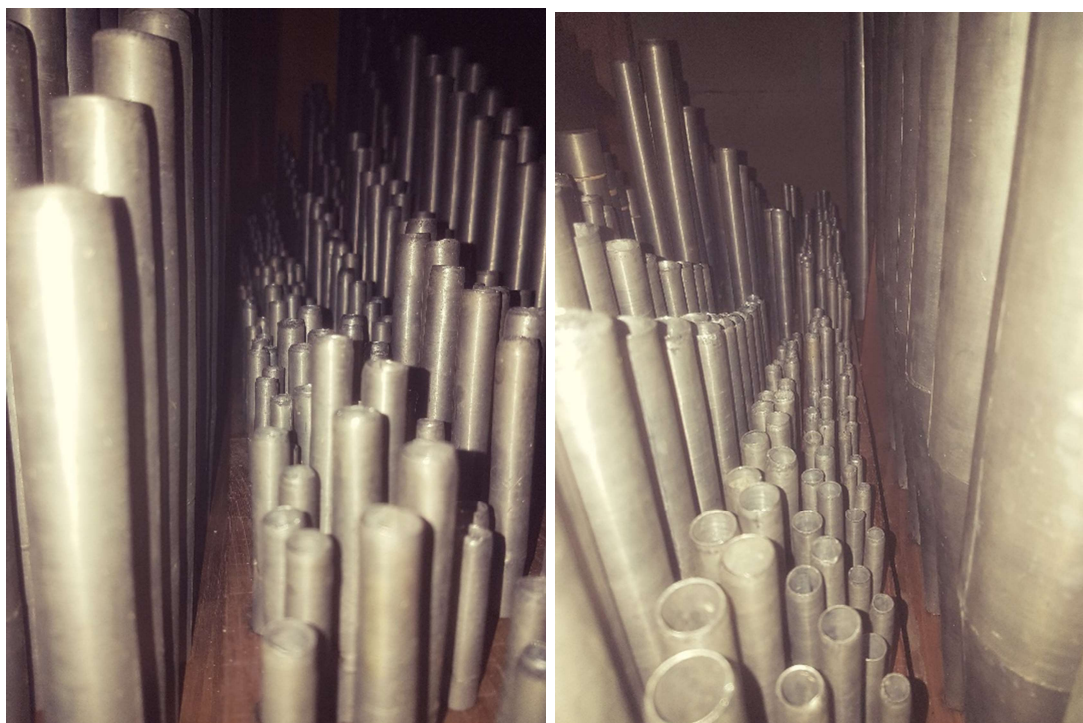
Figura 37 – Plano geral da tubaria interior do instrumento após a presente intervenção de restauro.

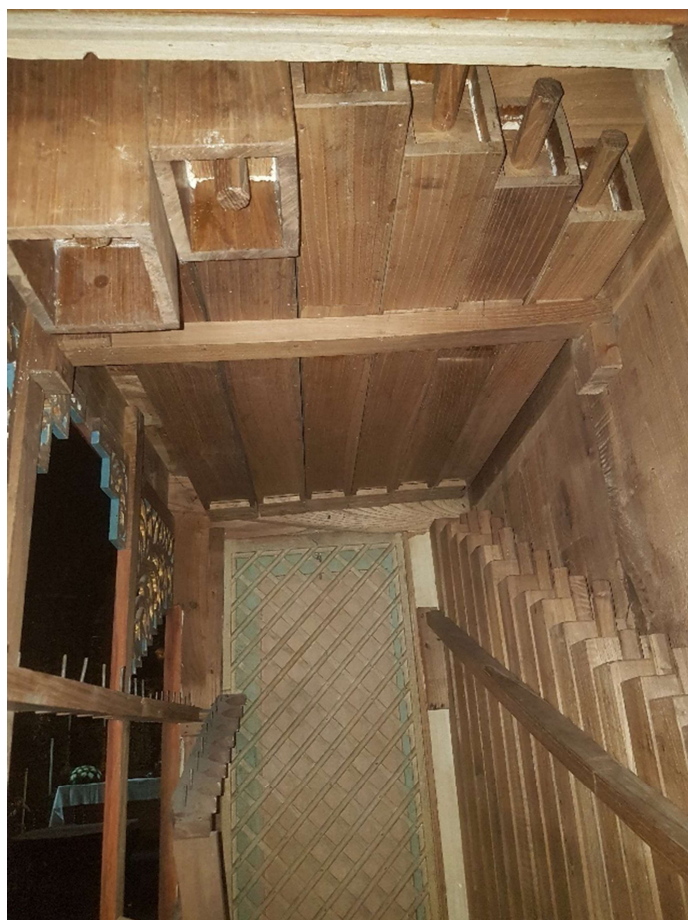
Figura 38 – Tubos de madeira antes da presente intervenção de restauro.

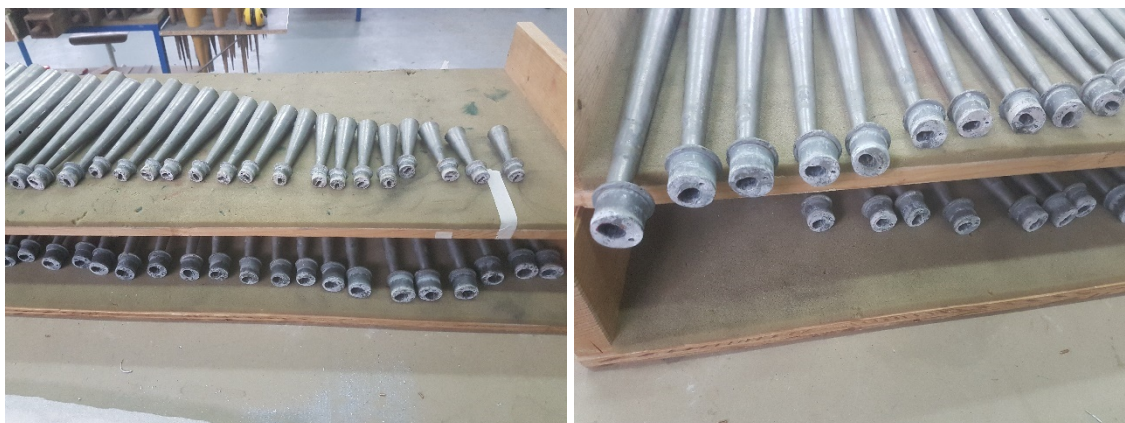
Figura 41 – Armazenamento dos tubos de palheta na oficina da JMS Organaria.

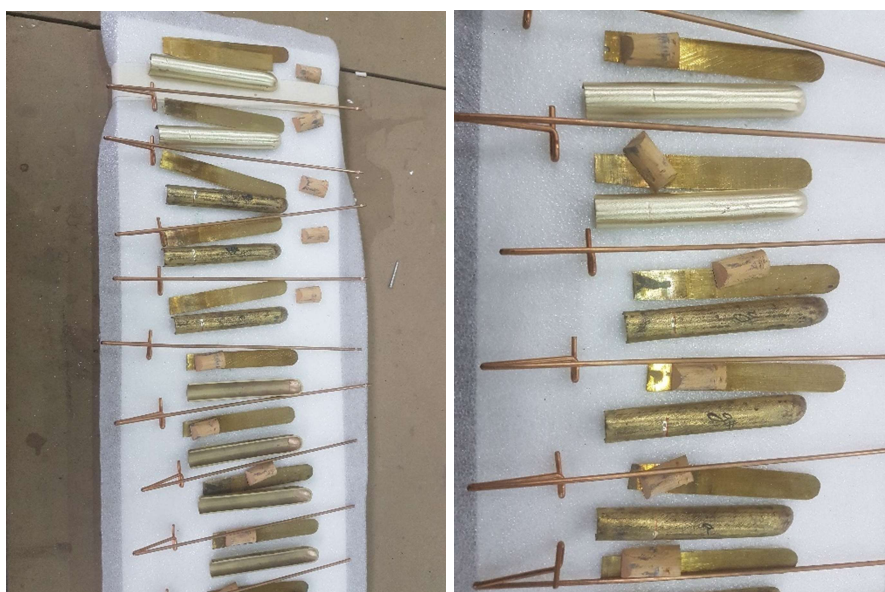
Figura 42 – Armazenamento das cânulas, linguetas, cunhas e afinadores dos tubos de palheta.

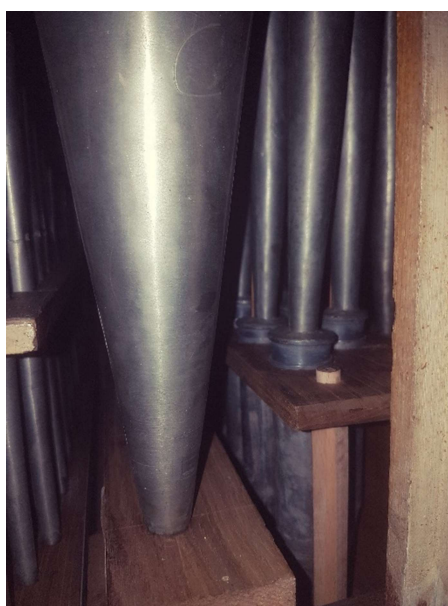
Figura 44 – Recolocação das palhetas no interior do instrumento, implantadas na primeira fila do someiro, logo atrás dos tubos componentes da intonação do instrumento.
